試験結果報告書

件名	人工盤木の圧縮試験 社内規格試験
試験日	2023/4/20~2023/4/21
実施場所	ケーエムマテリアル株式会社 瀬戸田工場
試験者	竹本 政憲
	佐藤 友昭
	大山 瞬
試験品目	人工樹脂盤木 # 140 + エラストマー
	① W400mm×T200mm×L1000mm
	② W400mm×T100mm-200mm×L1500mm (2本1セット)
	③W400mm×T300mm×L1500mm

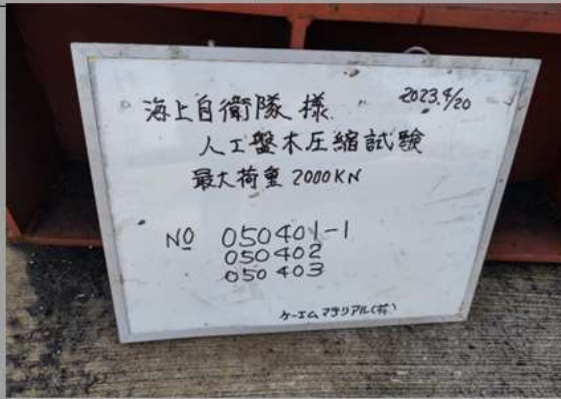
①-1 試験概要

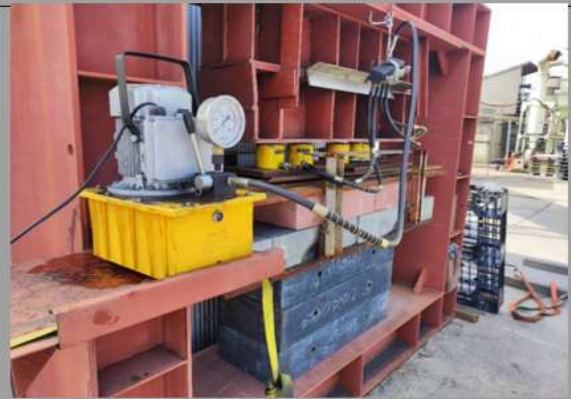
①-2 試験体写真 (試験前)

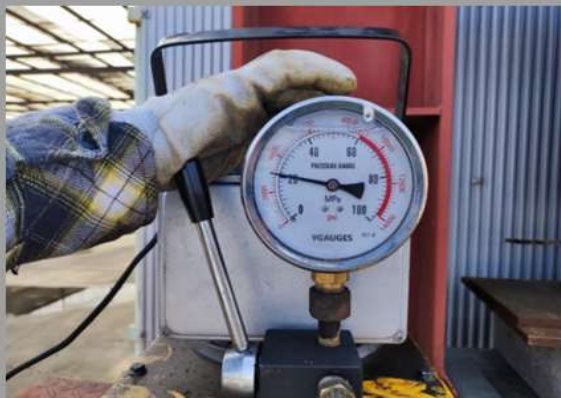
①-3 圧力計写真 (2000 k N)

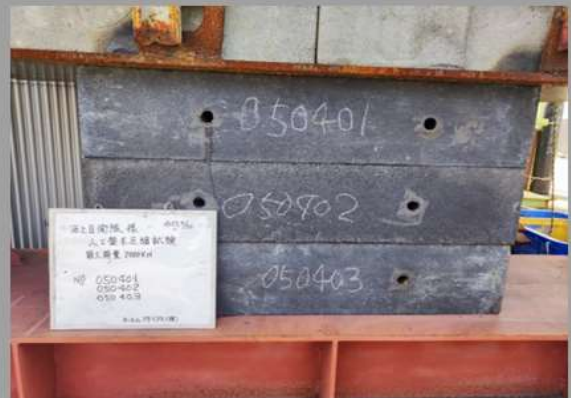
①-4 試験完了後写真 (異常なし)

製造No	計測タイミング	W (mm)	L (mm)	T (mm)	2 4 H後の試験体の状態
050401	実寸	399	1006	200	外観に異常なし
	圧力後	+ 1 400	+ 0 1006	▲ 1 199	
	2 4 H後	+ 0 399	+ 0 1006	+ 0 200	
050401-1	実寸	399	1006	200	外観に異常なし
	圧力後	+ 1 400	+ 0 1006	▲ 4 196	
	2 4 H後	+ 0 399	+ 0 1006	+ 0 200	
050402-1	実寸	399	1005	200	外観に異常なし
	圧力後	+ 1 400	+ 0 1005	▲ 2 198	
	2 4 H後	+ 0 399	+ 0 1005	+ 0 200	
050402	実寸	397	1004	198	外観に異常なし
	圧力後	+ 3 400	+ 3 1007	+ 0 198	
	2 4 H後	+ 0 397	+ 0 1004	+ 0 198	
050403	実寸	398	1003	199	外観に異常なし
	圧力後	+ 4 402	+ 1 1004	▲ 2 197	
	2 4 H後	+ 1 399	+ 0 1003	+ 1 200

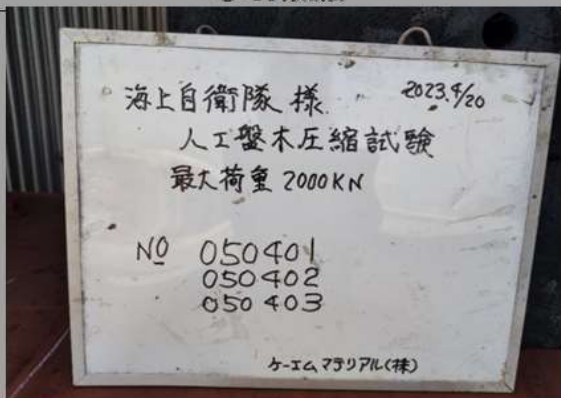
②-1 試験概要

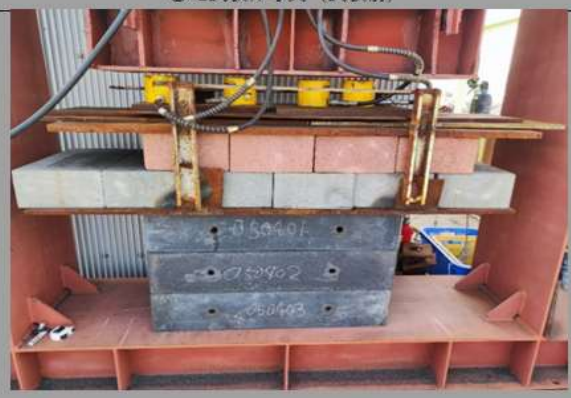
②-2 試験体写真 (試験前)

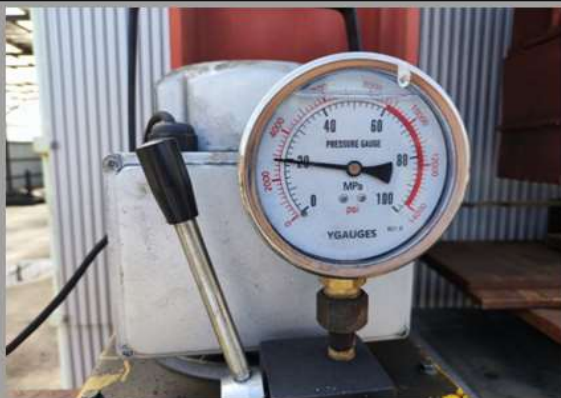
②-3 圧力計写真 (2000 k N)

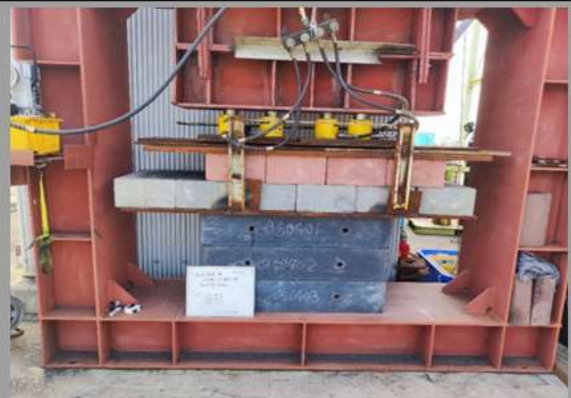
②-4 試験完了後写真 (異常なし)

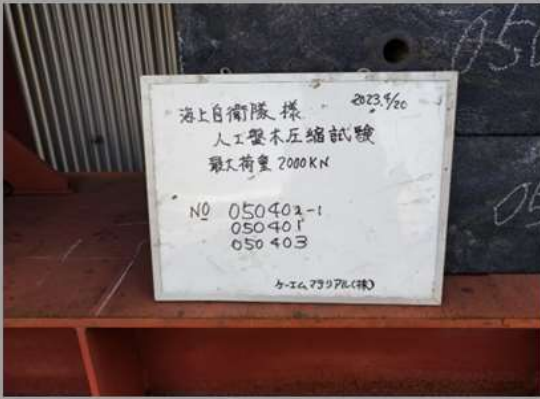
③-1 試験概要

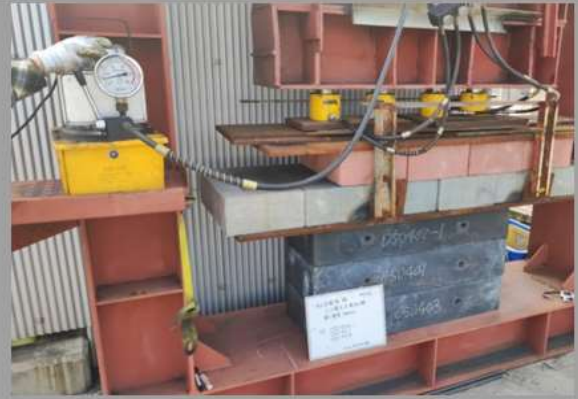
③-2試験体写真(試験前)

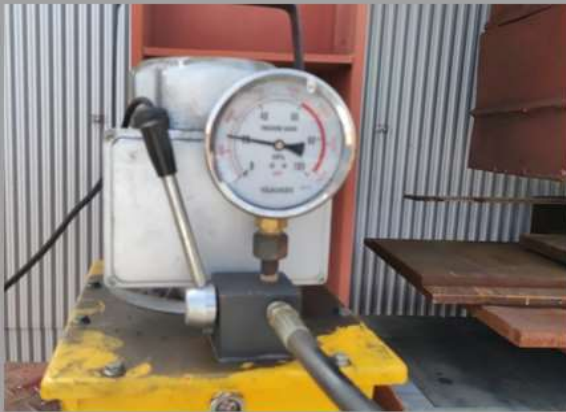
③-3圧力計写真(2000 k N)

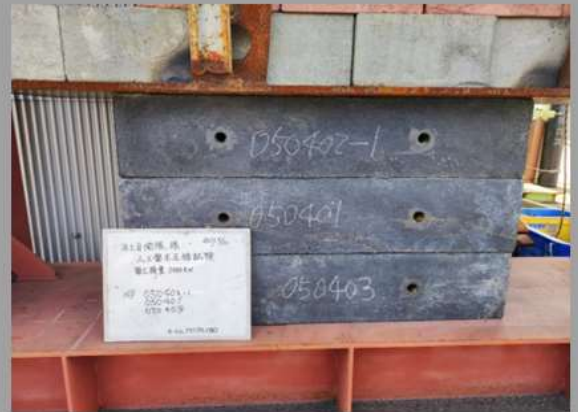
③-4試験完了後写真(異常なし)

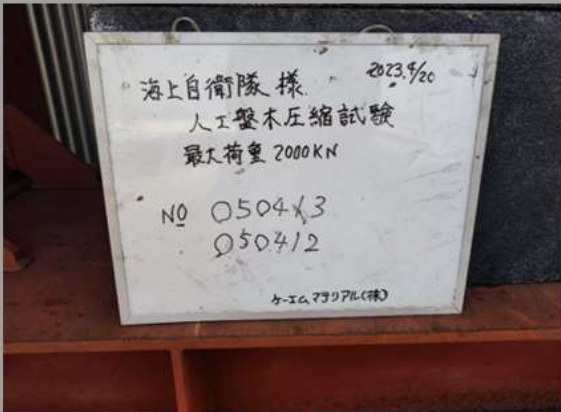
④-1 試験概要

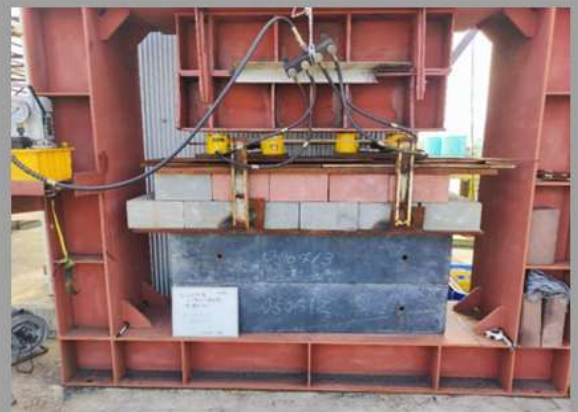
④-2試験体写真(試験前)

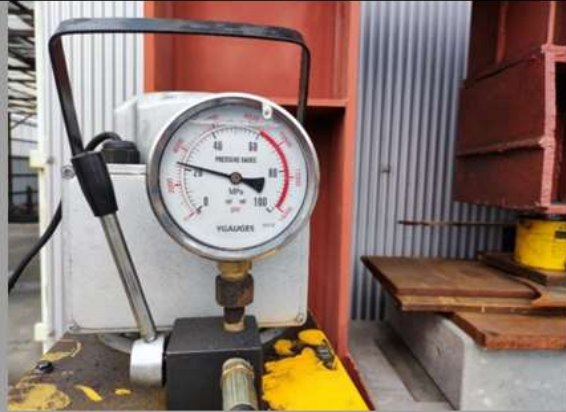
④-3圧力計写真(2000 k N)

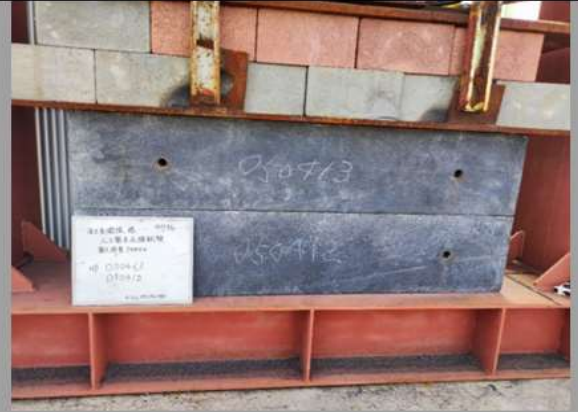
④-4試験完了後写真(異常なし)

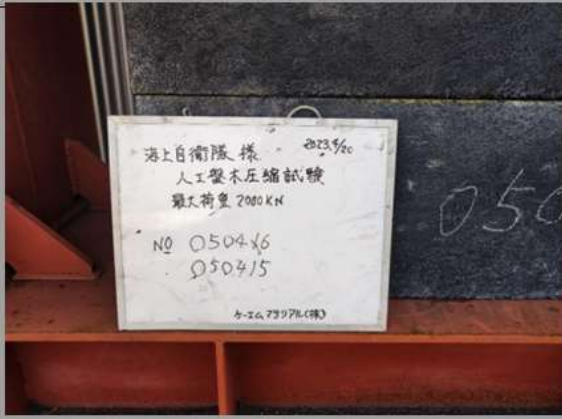
⑤-1 試験概要

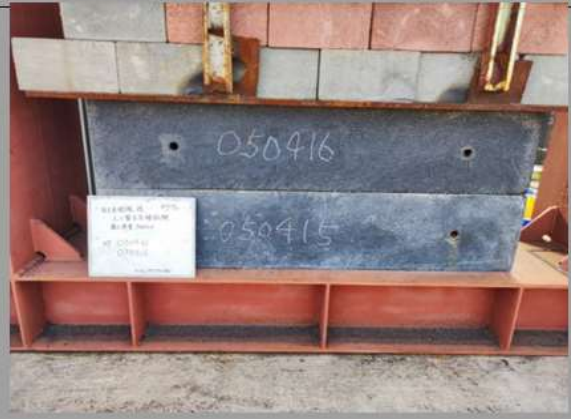
⑤-2 試験体写真 (試験前)

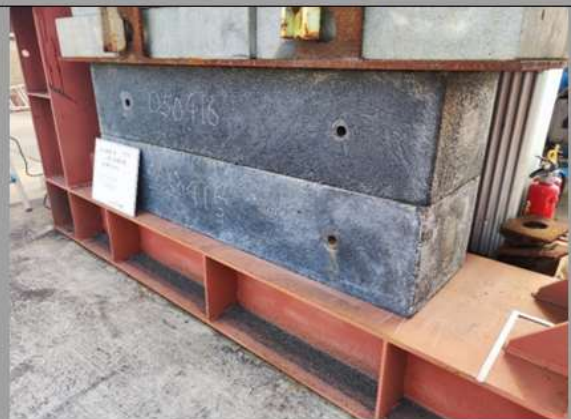
⑤-4 試験完了後写真 (異常なし)

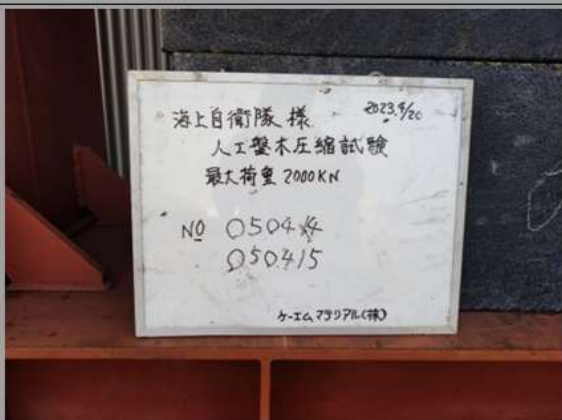
⑥-1 試験概要

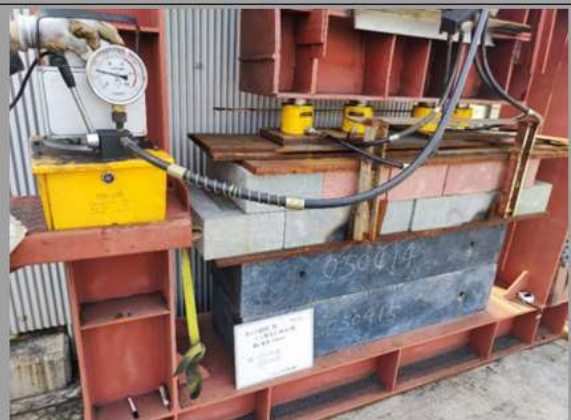
⑥-2 試験体写真 (試験前)

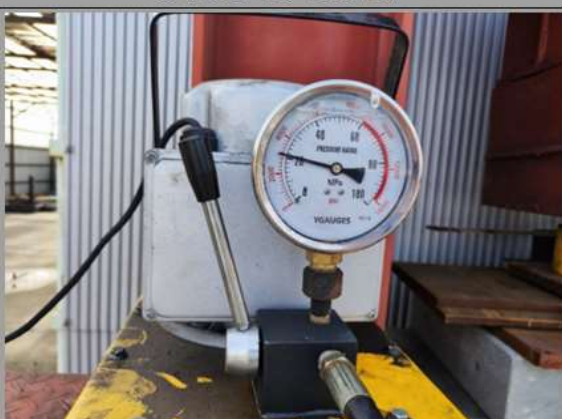
⑥-3 圧力計写真 (2000 kN)

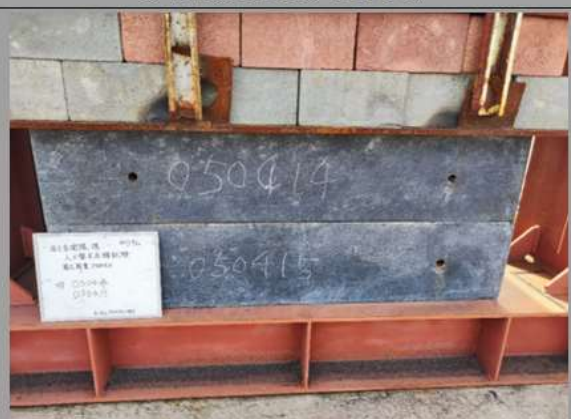
⑥-4 試験完了後写真 (異常なし)

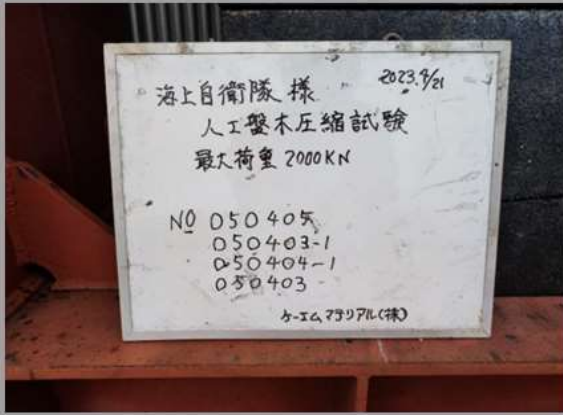
⑦-1 試験概要

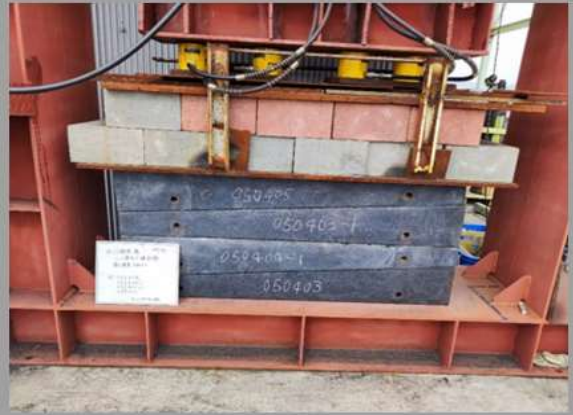
⑦-2 試験体写真 (試験前)

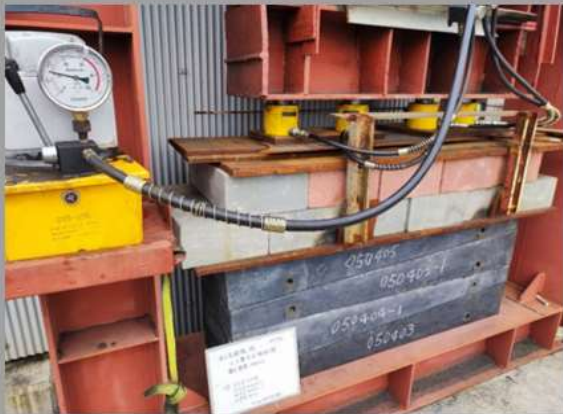
⑦-3 圧力計写真 (2000 k N)

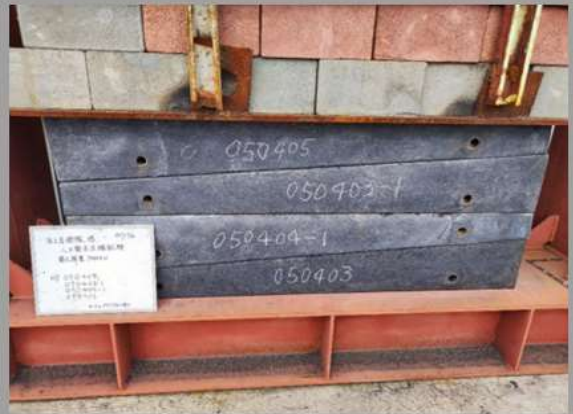
⑦-4 試験完了後写真 (異常なし)

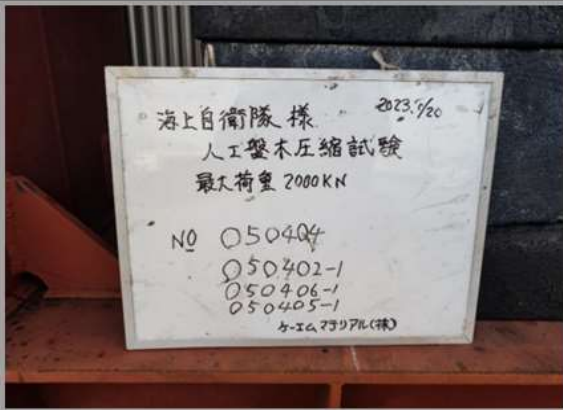
⑧-1 試験概要

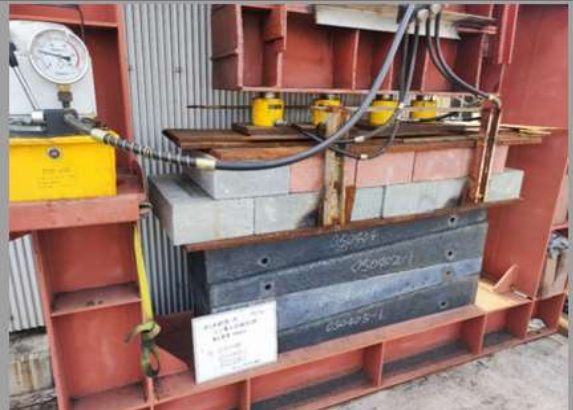
⑧-2 試験体写真 (試験前)

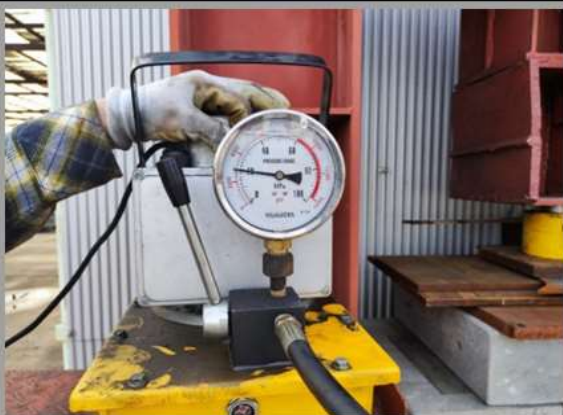
⑧-3 圧力計写真 (2000 k N)

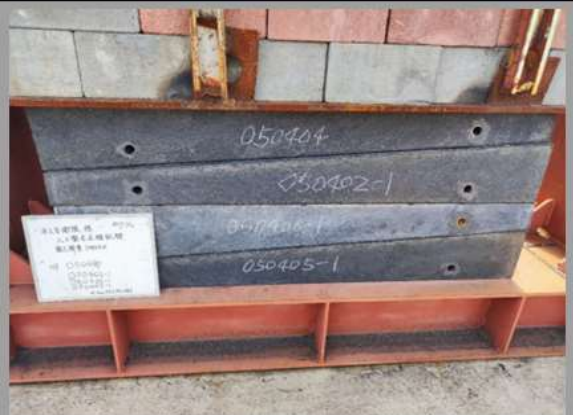
⑧-4 試験完了後写真 (異常なし)

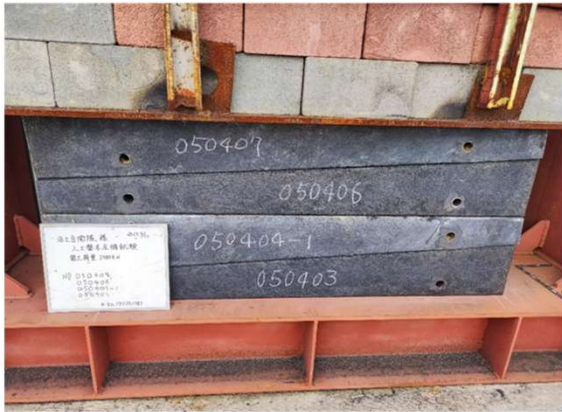
⑨-1 試験概要

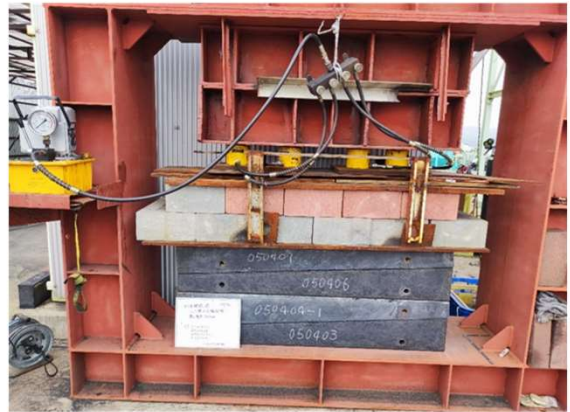
⑨-2 試験体写真 (試験前)

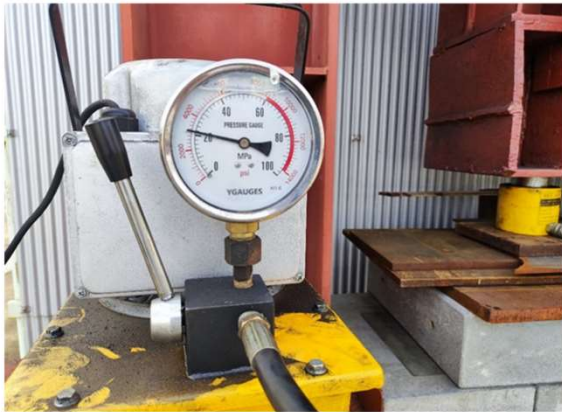
⑨-3 圧力計写真 (2000 kN)

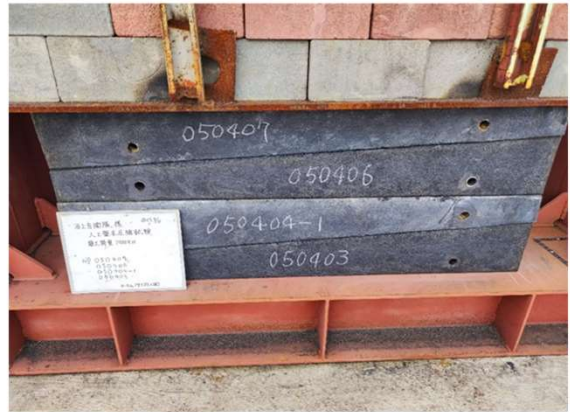
⑨-4 試験完了後写真 (異常なし)
